Pourquoi de la buée peut-elle se former sur le côté extérieur de la fenêtre ?

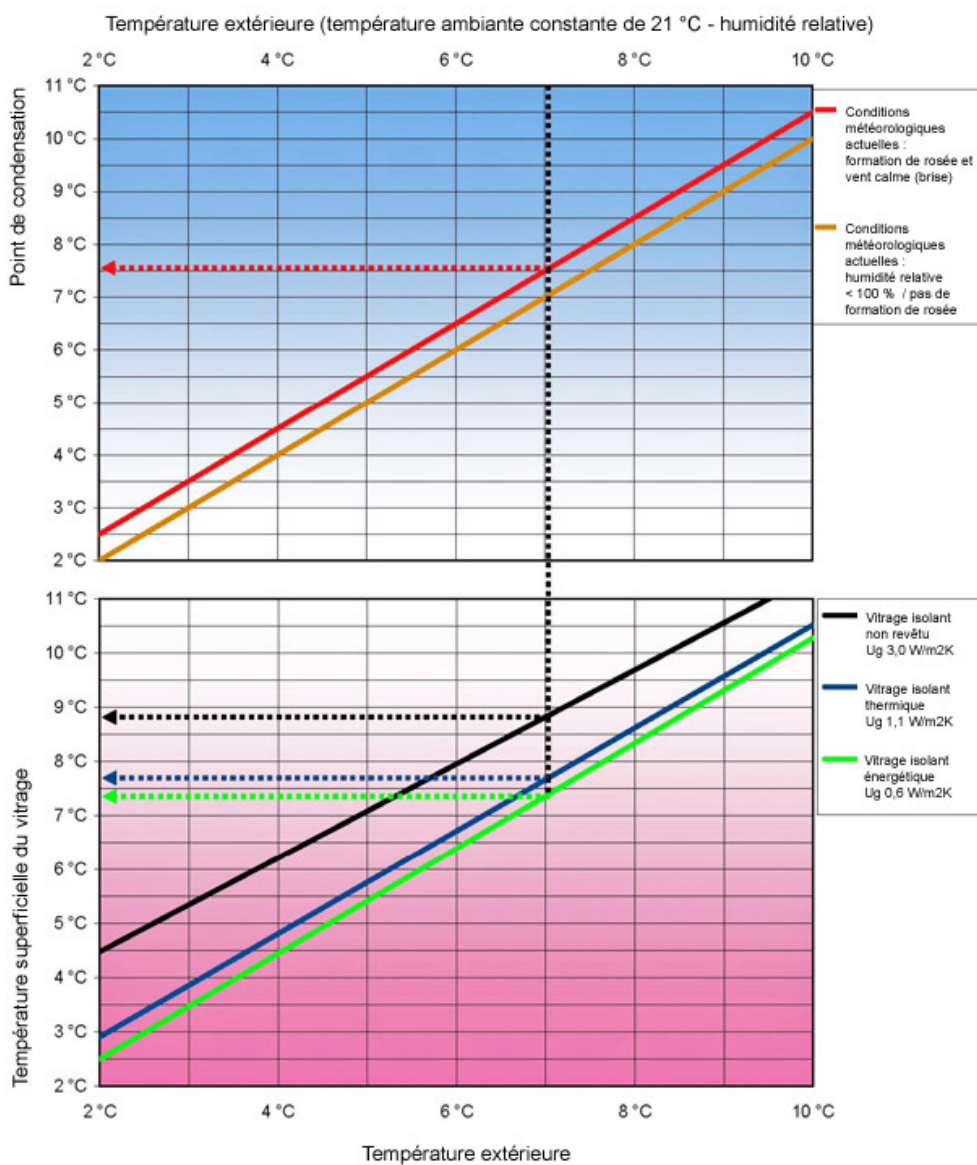
Condensation extérieure à la surface de la vitre

Exemple :

À une température extérieure de 7 °C, dans les conditions de formation de rosée et par vent calme, le point de rosée possible s'élève à 7,5 °C. En même temps, la température en surface des verres isolants multicouches est de : 8,8 °C pour le vitrage isolant non revêtu, 7,6 °C pour le vitrage isolant thermique, 7,4 °C pour le vitrage isolant énergétique. Lorsque la température (extérieure) à la surface du verre est inférieure au point de rosée, de la condensation se forme sur les vitres.

Si le matin l'air se réchauffe plus rapidement que la vitre de la fenêtre, il se peut que l'eau de condensation se forme sur la vitre extérieure. Cela concerne souvent les fenêtres de toit qui se refroidissent plus que les vitres verticales.
